# **Moor – Regeneration Kleckelmoos, HM 138.1 Passhöhe Schwägalp**

Hundwil AR

Kurzbericht

Oktober 2009

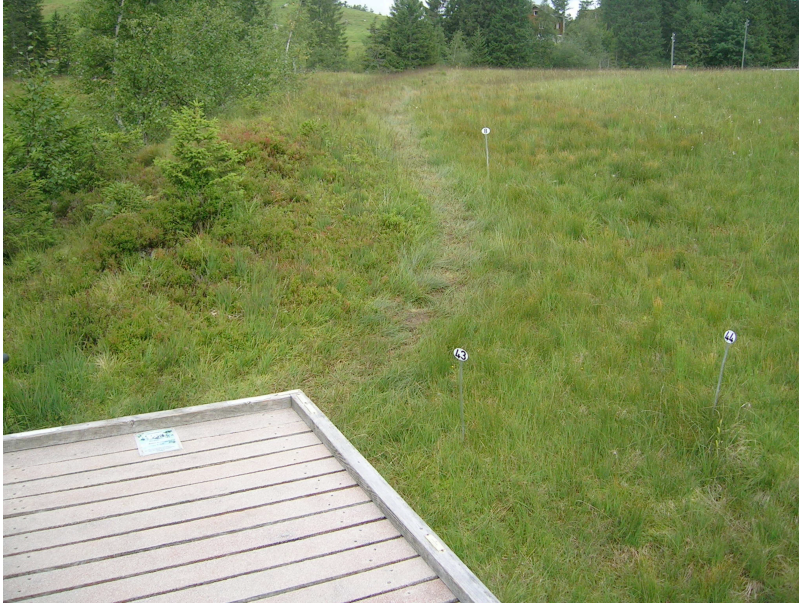
*Abb. 3: Trampelpfad am Stegende*

Ein gut sichtbarer und häufig benutzter Trampelpfad führt ab dem Ende des Stegs durch das Hochmoor. Er stellt die kürzeste Verbindung vom Ende des Steges bis zum Parkplatz bei der Passhöhe dar. Der offizielle Rückweg um das Moor herum ist mindestens doppelt so lang und beinhaltet zudem einen kurzen Aufstieg.

Die Besucherlenkung und -information ist nur teilweise gelungen. Einerseits verleiten die Infotäfelchen neben den Pflanzen die Besucher näher hinzugehen und somit das Moor zu

betreten. Andererseits verleitet die kurze Distanz zwischen dem Ende des Steges und der Passhöhe, die Abkürzung über das Moor zu wählen. Weil der Steg nur leicht erhöht über das Moor führt und es deshalb einfach zugänglich ist, nützen auch die kleinen Verbotsschilder am Ende des Steges nichts.

- (1) Einfache Vorrichtung am Ende des Steges, welche die Besucher davon abhält, das Moor zu betreten, z.B. 20 cm hohes Stahlgeländer
- (2) Abzäunung zum Trampelpfad optimieren
- (3) Karstquellen auszäunern, Boden sanieren, zugänglich machen, Info

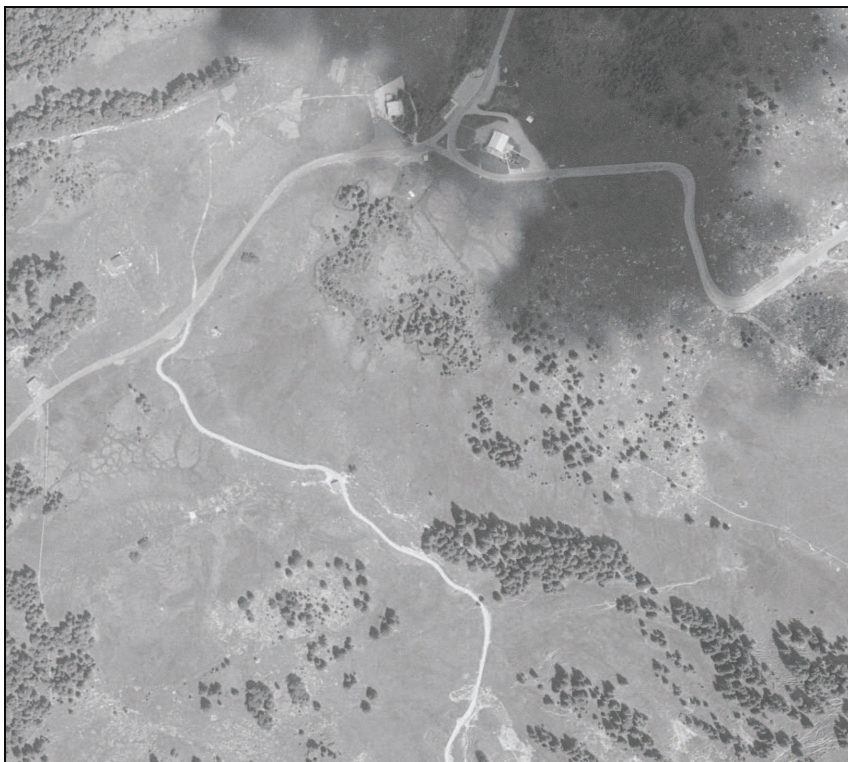
Abb. 5: Kleckelmoos 23.06.1960

Die Bestockung ist lückig und schwach. Die Strasse Richtung Toggenburg ist vorhanden.

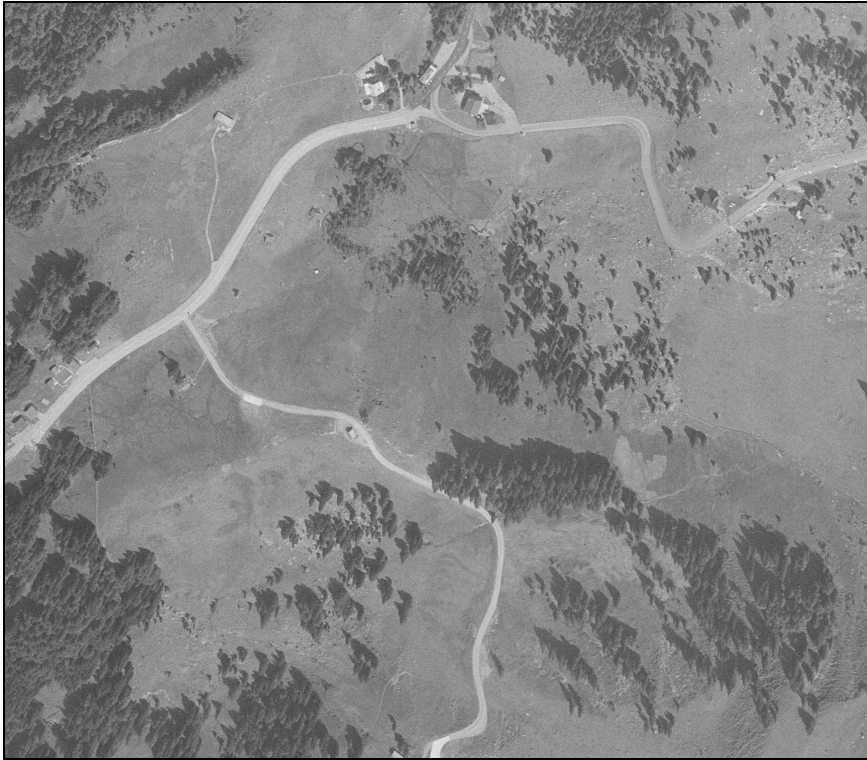
*Abb. 6: Kleckelmoos 27.07.1971*

Die Bestockung hat im Vergleich zu 1960 zugenommen. Die Strasse ins Toggenburg ist ausgebaut.

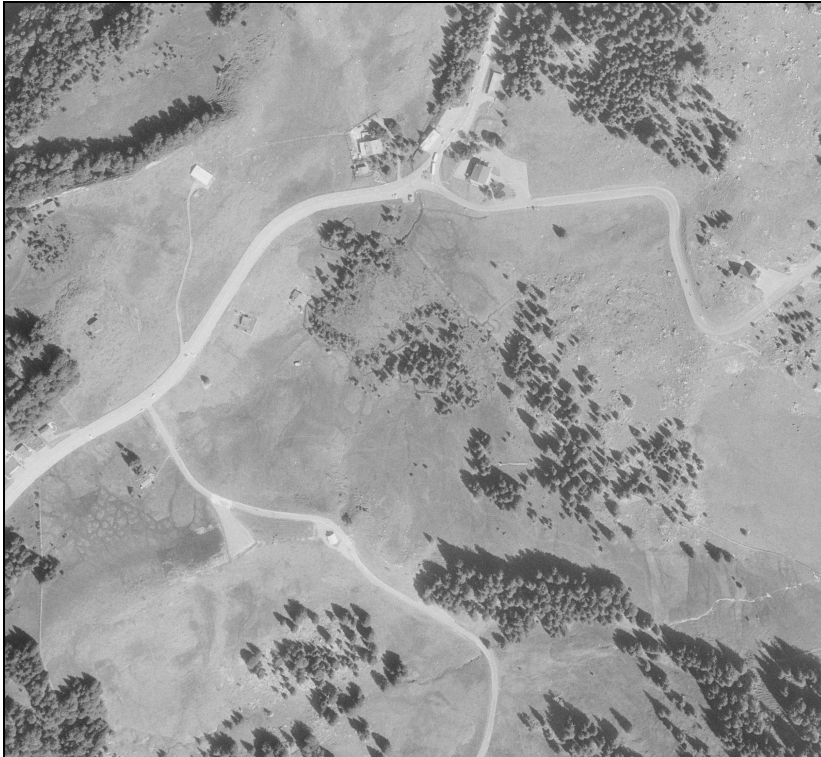
*Abb. 7: Kleckelmoos 15.08.1978*

Der begradigte Bachabschnitt ist besonders gut sichtbar.

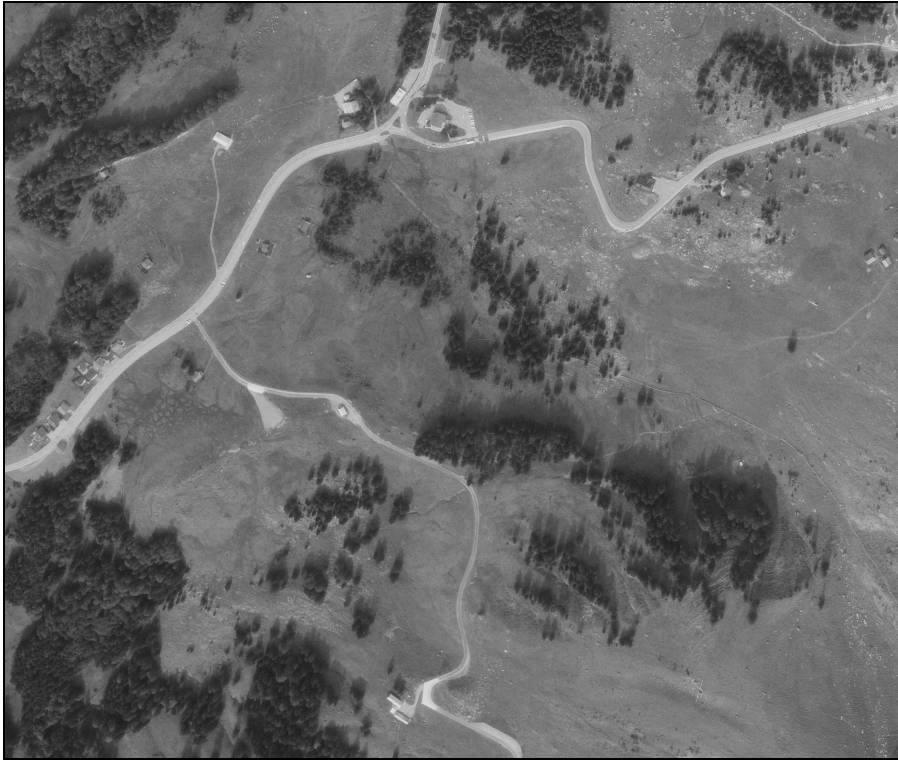
*Abb. 8: Kleckelmoos 14.09.1983*

Der grosse Graben ist besonders gut sichtbar.

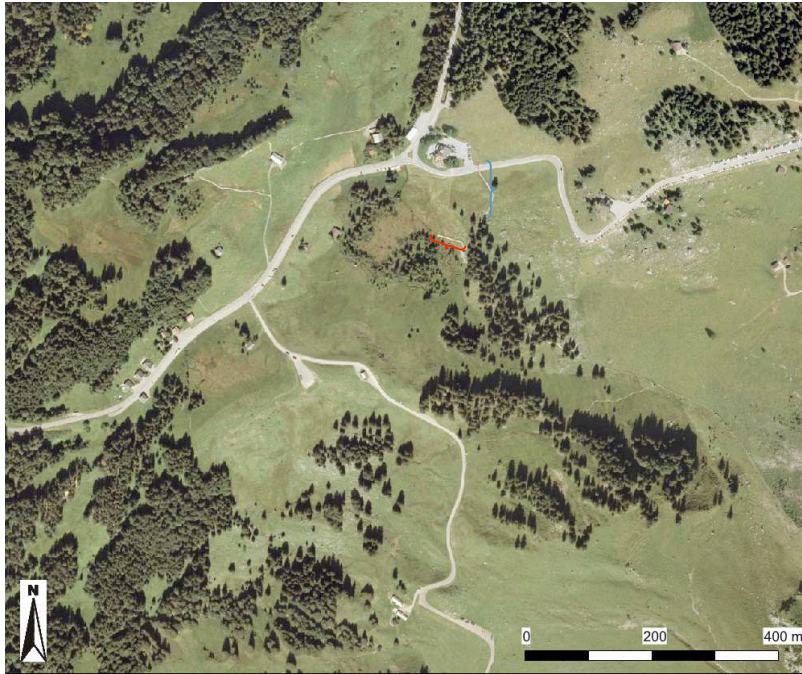
Abb. 10: Orthofoto Kleckelmoos 2001-2004 aus Geoportal

Der Besuchersteg (rot) im Südosten und der Zubringerweg (blau) im Zustrombereich sind sichtbar. Die Bestockung ist relativ stark. Erkennbar sind auch die Grenzen der unterschiedlichen Nutzungen durch die Landwirtschaft.

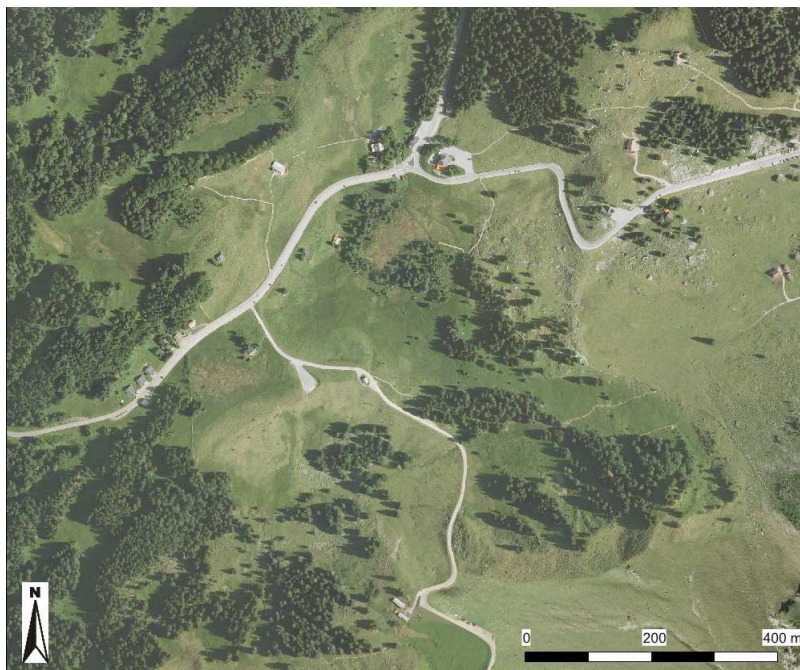
Abb. 11: Orthofoto Kleckelmoos 2004-2007 aus Geoportal

Der neue Weg zum Steg ist vollständig sichtbar, weil zahlreiche Bäume verschwunden sind.
